Evaluering af Varde Forsynings todelte genbrugsspand

Indsamling af genbrugsmateriale fra husstande i
Varde Forsynings opland

Rekvireret af: Varde Forsyning
Udarbejdet af: JHN Processor v. Jacob Høg Nyborg
Marts 2015

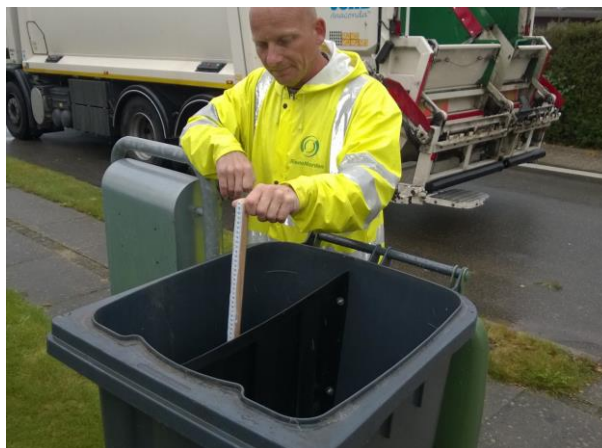
Foto 5.1: Målingen af genbrugsspandens fyldningsgrad

Målingerne blev foretaget umiddelbart efter, at skraldemændene havde hentet og kørt beholderen frem til skraldebilen. Målingen blev foretaget ved, at en lille kost med målebånd blev presset let ned i midten af beholderen i begge rum. Dybden fra affaldet op til kanten af skillevæggen blev noteret i det fortrykte registreringsskema. Da affaldet ikke har en helt vandret flade, er dybden angivet i intervaller på 5 cm.

Genbrugsspanden er cirka 95 cm dyb fra skillevæggens øverste kant til bunden af spannden. Fra skillevægges kant til skraldespandens kant er der yderligere små 4 cm. Derud-

over krummer låget, så det er muligt at fylde spandens rum op over skillevæggens kant på midten i de to rum med yderligere ca. 8 cm, før låget ikke kan lukkes helt. Set fra kundens synspunkt kan man derfor fylde spanden op til skillevæggens kant og evt. også nogle yderligere cm, uden at den virker overfyldt.

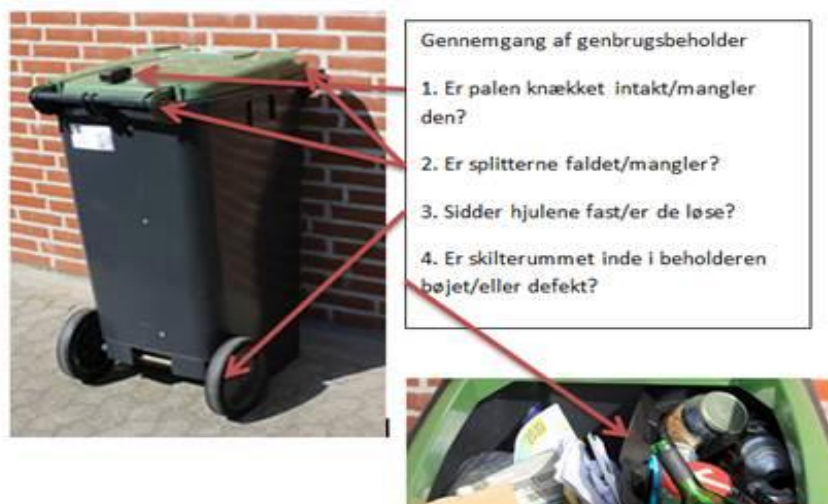
Foto 5.2: Illustration af de problemstillinger, som er kortlagt på genbrugsspanden

Foruden fyldningsgraden blev det noteret, om der var problemer med skillevæggen, hjulene, palen eller splitterne, samt om der blev banket for at tømme spanden, og om der var spild ved tømningen. Dette er vist i foto 5.2.

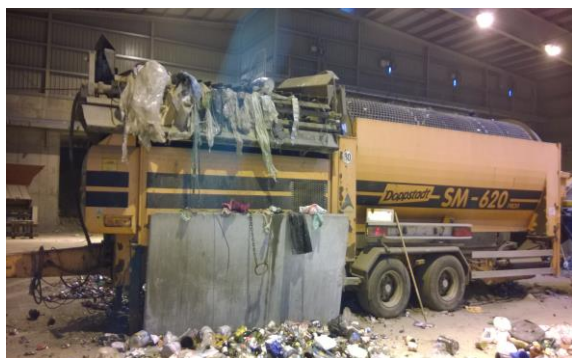
Foto 7.1: Foto fra en del af ESØ's anlæg, bl.a. af tromlen/solden, der fjerner stort plastfolie

Behandlingsprocessen hos ESØ handler om at udsortere de enkelte fraktioner, således at affaldet kan genanvendes, og den størst mulige afsætningspris kan opnås. Behandlingsprocessen er kendetegnet ved mest at bestå af fysiske processer.

1. Skraldebilerne læsser affaldet fra hver af de to kamre i skraldebilen i to forskellige kamre hos ESØ. Her ligger affaldet nogle dage, til der er tilstrækkeligt med affald til at påbegynde udsorteringsprocessen.
2. Behandlingsanlægget udsorterer de forskellige affaldstyper, der afleveres i genbrugsspanden. Det sker primært ved fysiske og maskinelle processer i behandlingsanlægget, men der er også enkelte gange, hvor medarbejdere manuelt fraserter mindre urenheder i affaldsfraktionerne.
3. ESØ udsorter og behandler affaldet i genbrugsspanden til meget rene fraktioner og afsætter disse til kunder forskellige steder i Danmark og Europa/verden.

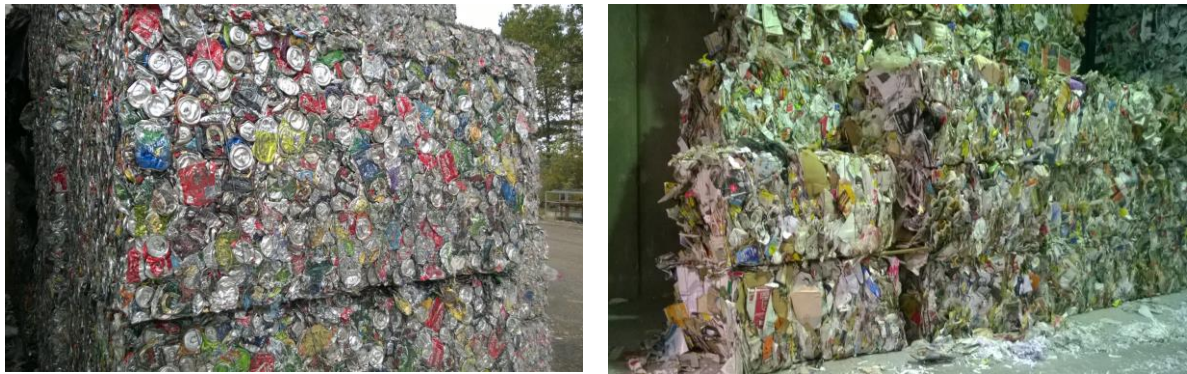
Foto 7.2: Foto af de udsorterede dåser, papir og pap efter ESØ's behandling

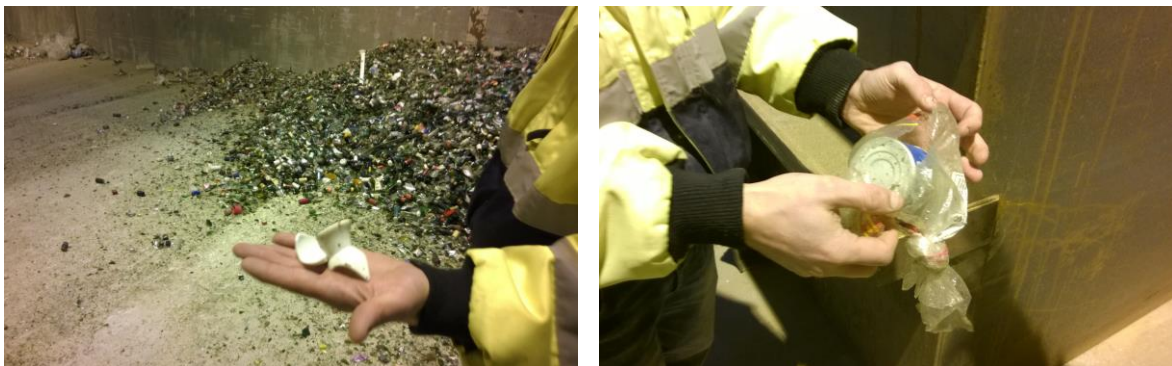
Foto 7.3: Foto af porcelæn fundet i glasfraktionen samt dåse indpakket i plastpose

Med det formål at opnå en høj kvalitet af slutproduktet, der skal afsættes, oplyste ESØ, at de største problemstillinger i prioriteret rækkefølge er **porcelæn i glasfraktionen**. Meget små mængder porcelæn, ned til 1 vægt-%, kan ødelægge genanvendelsesmulighederne af glasset. Porcelæn skal frasorteres med håndkraft, hvilket er en omkostningstung proces.

Plastfolie i glas og metalemballage er også en væsentlig problemstilling for ESØ. Det handler om store plastfolier, som frasorteres i processen og skal fjernes manuelt.
